# PARTAGE D'EXPÉRIENCE

Service "Risques technologiques et particuliers" - Bureau RETEX

## Feu de " Data center " - " OVH - Cloud "

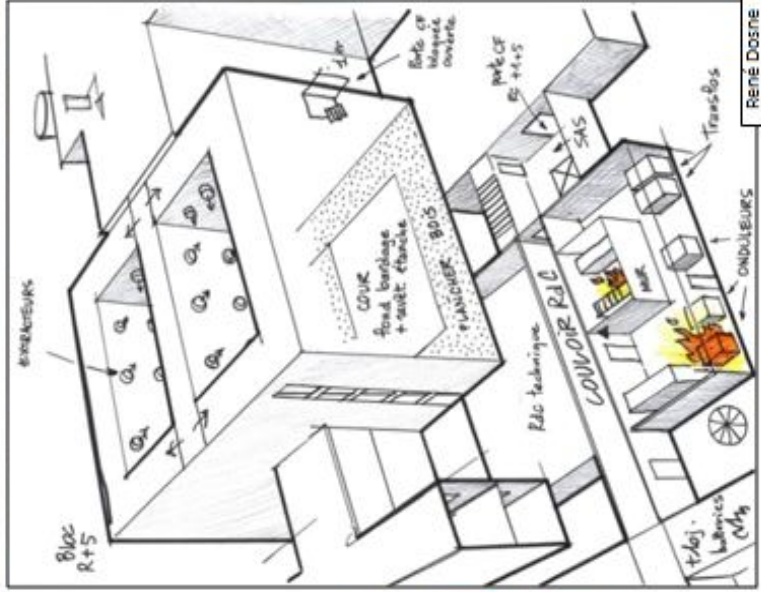
ZOOM avant l'incendie

Système de refroidissement aérialique naturel par création d'un courant d'air dans les couloirs où se trouvent les serveurs. Arrivée de l'air par des persiennes situées faces externes. Sortie de l'air par des extracteurs vers les cours intérieures.

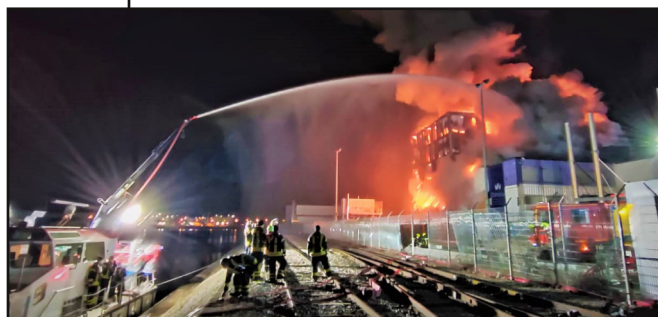
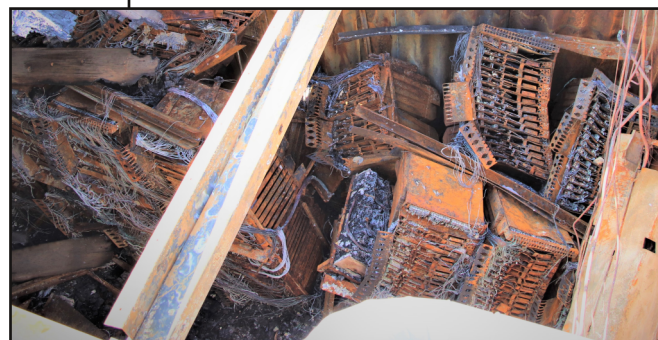
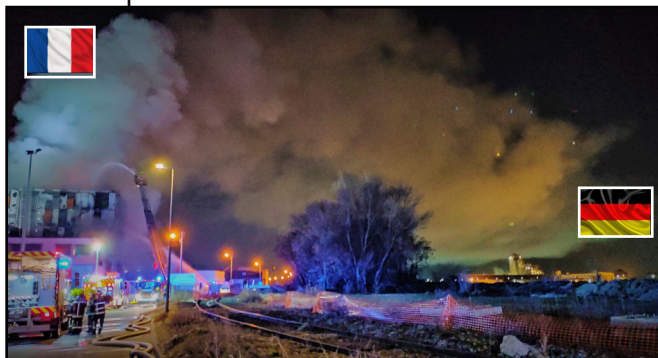
Alimentation électrique du site

Alimentation DECI

Stabilité de la structure ?

Risque chimique
